特集 駿河湾地震による建築物の被害報告

8月11日の駿河湾地震による建築物等の被害報告

静岡県建築安全推進室 大石 武司

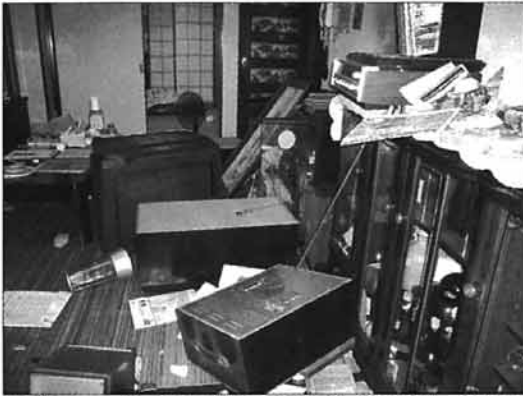
写真1 住宅内部の家具等の転倒・落下

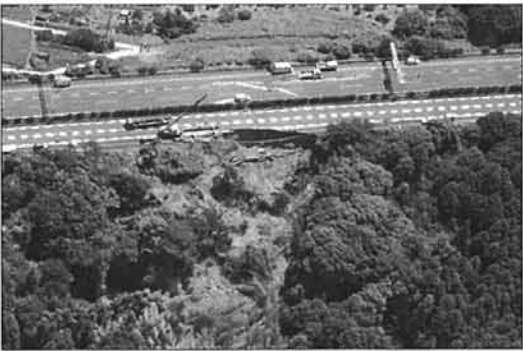
また、牧之原市の東名高速道路上り線の盛土
が 40m に渡り崩落（写真 2）し、8 月 15 日 24
時まで一時通行止めとなったほか、駿府城跡の
石垣が 4 箇所崩落するなど、山（がけ）崩れが
81 箇所発生し、県管理道路は最大 14 路線 17 箇
所で通行止めとなった。

写真2 東名高速道路の盛土崩落

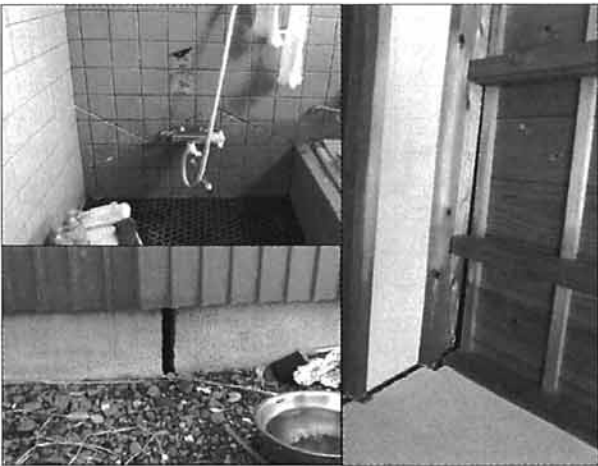
半壊の被害を受けた木造2階建ての住宅は、写真3のとおり基礎のひび割れ、柱・梁のずれ、床・壁の亀裂等の被害を受け、1/300～1/400程度の建物の傾斜が発生した。

写真3 半壊した住宅の被害

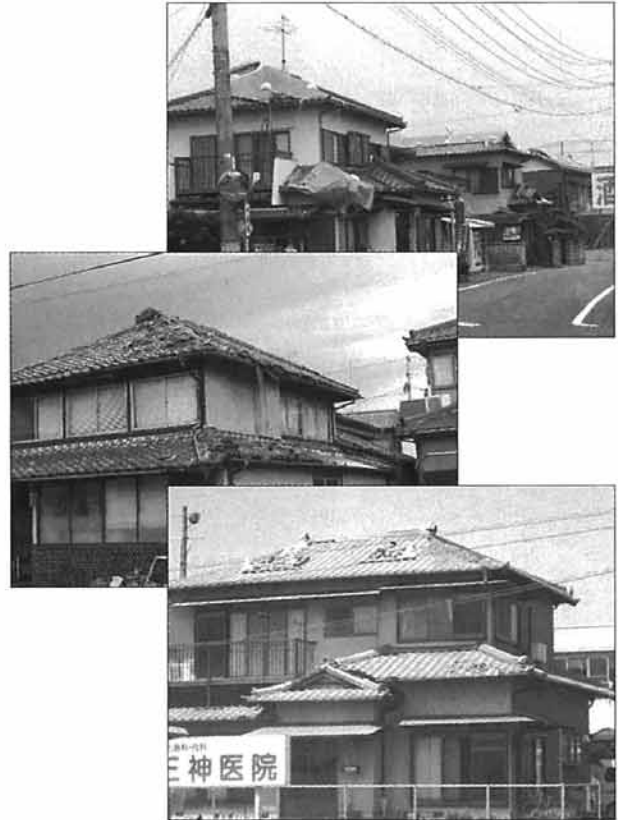
また、一部損壊の住宅の被害は、一部外壁等が落下した被害はあるが、写真4のとおり屋根瓦の損壊、特に棟瓦の損傷が大多数であり、被害は、昭和56年前後の耐震基準の新旧、建築された年代に関係なく発生しており、構造躯体の被害はほとんど見られなかった。

写真4 瓦屋根の被害状況

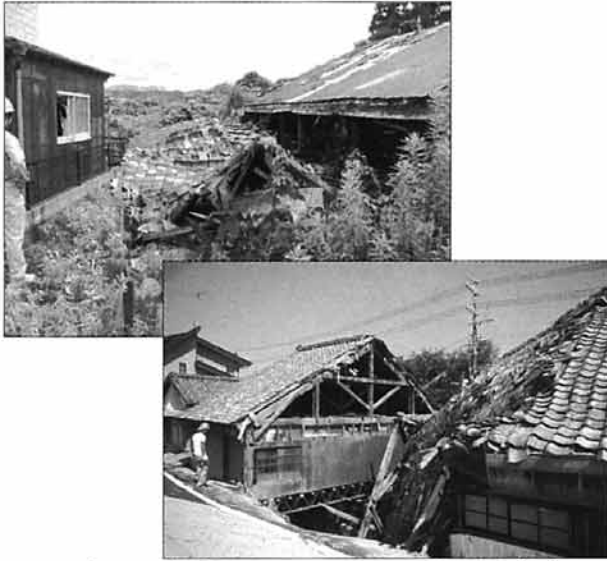
使用していない木造平屋の瓦工場が全壊（写真5上）したほか、倉庫2棟が半壊の被害を受けた。

半壊の被害を受けた建物は、木造2階建ての農業用倉庫と木造一部鉄骨造2階建ての倉庫で、木造一部鉄骨造2階建ての倉庫は11日の地震から5日後の16日に屋根の一部が没落（写真5下）した。

大きな被害を受けた建物は、いずれも昭和56年以前に建築されたものであり、一部損壊の被害を受けた建物は住家と同様に大多数が屋根瓦の被害である。

写真5 全壊した瓦工場、半壊した倉庫

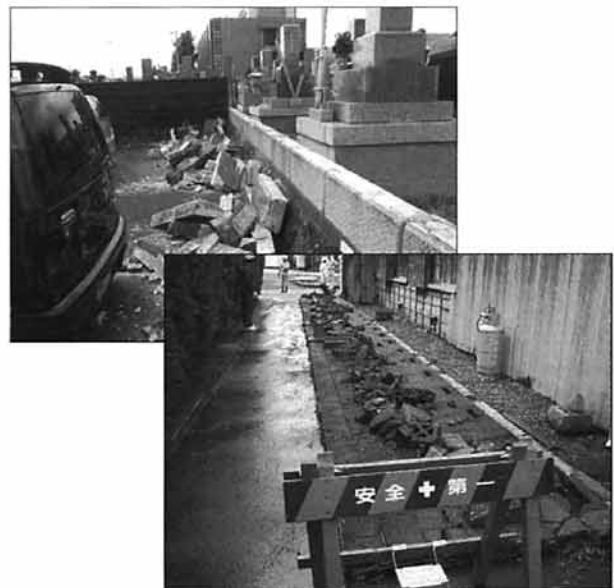
建築物に関連するその他の被害は、11月24日現在、ブロック塀等の損壊（写真6）が207件、宅地被害が5件報告されている。

写真6 ブロック塀等の被害

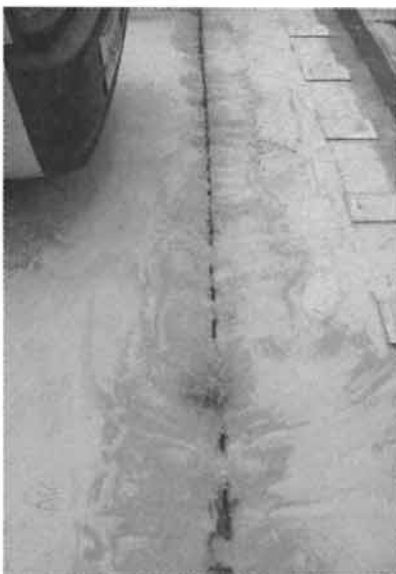
液状化現象

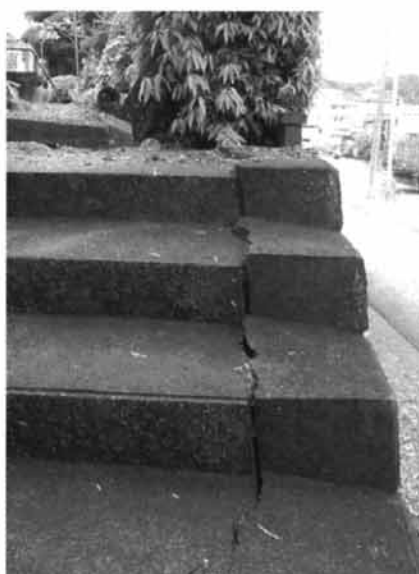
土間階段のズレ

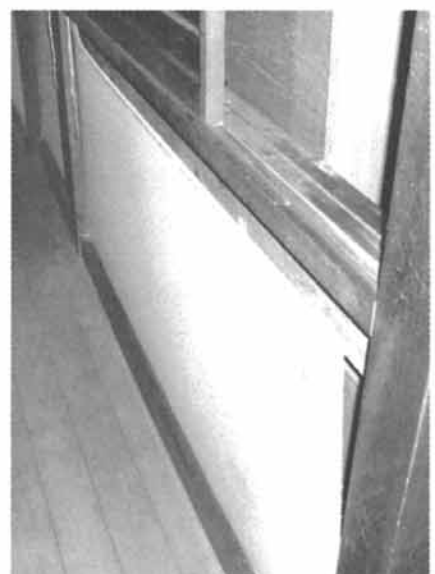
内装の剥離

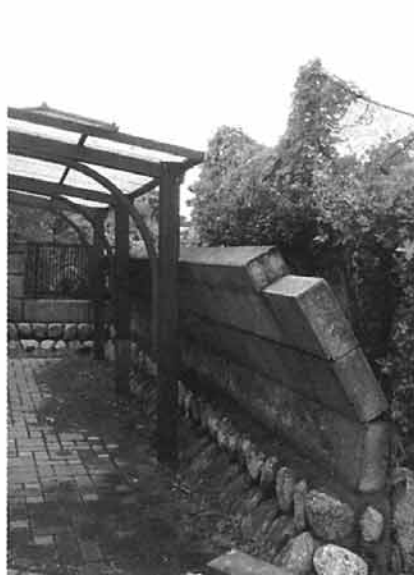
ブロック塀の転倒

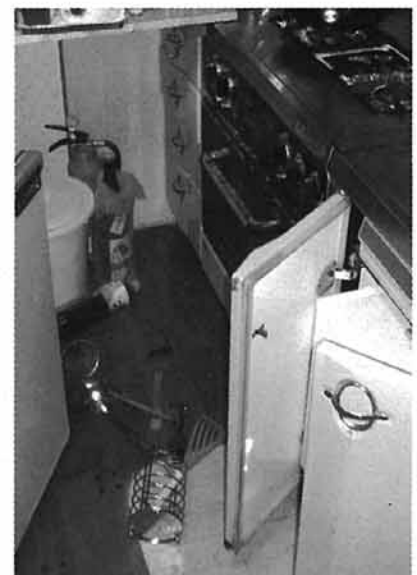
扉が開いて中身が散乱

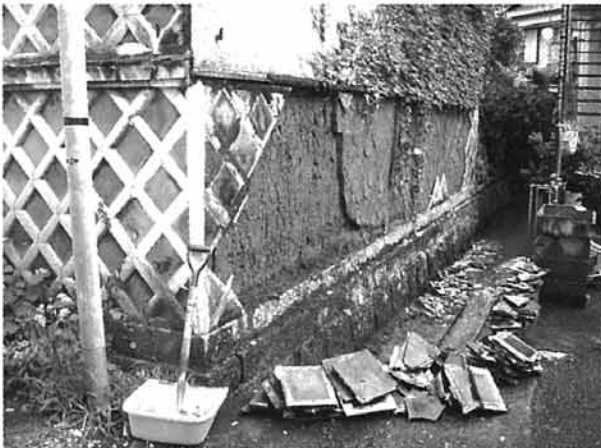
松代邸のなまこ壁

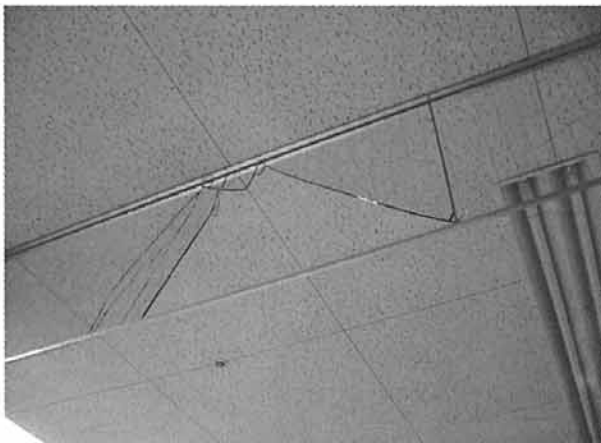
防煙垂壁のガラス破損

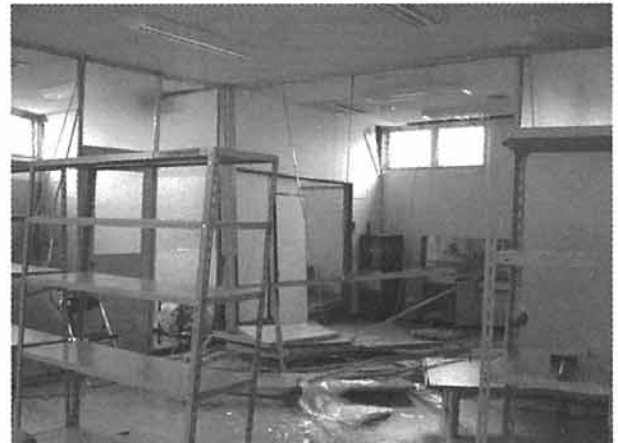
内部パーティション

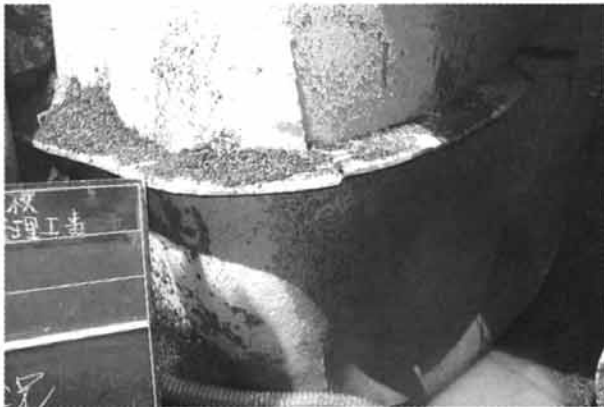
浄化槽の破損

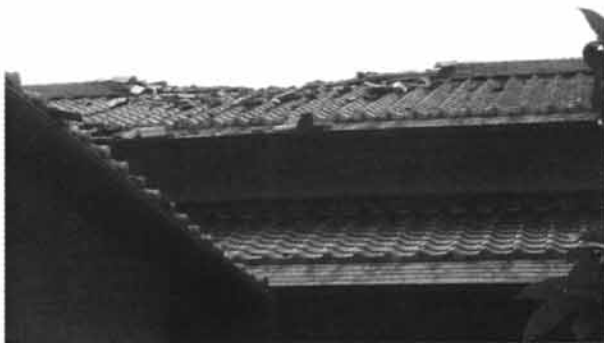
あちこちでみられた瓦屋根の被害

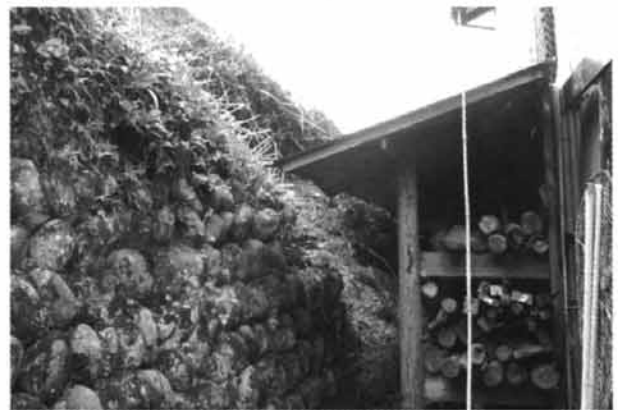
住宅横で石垣の崩壊

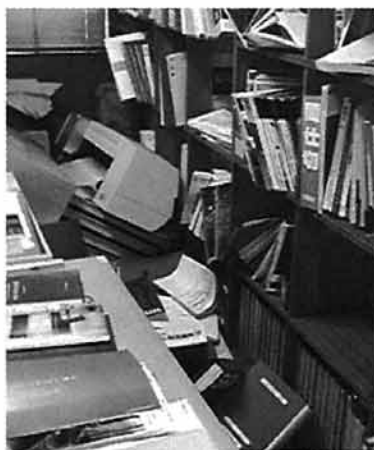
被害状況：南北の本が棚から落下している。

建物全体が、南北に揺れたと考えられる。

2階の状況：南北の本がほとんど落下している。マップケース（2段積み）が動きその上のプロッターが落下している。25インチのディスプレイの移動している。

1階の状況：壁のつてある額が落下してコピー機が30cm程度移動している。

外観の状況：軒天がゆがみ、仕上が外れかけている。

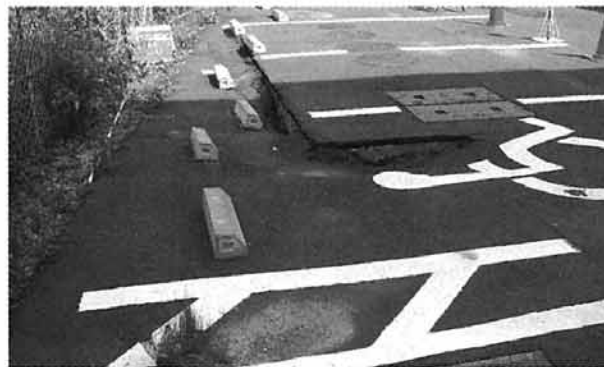
■浄化槽廻り不同沈下：浄化槽についてももしっかりとした基礎の計画が必要ですね。

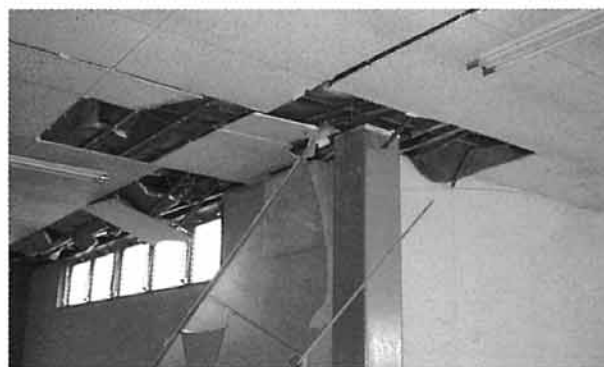
■天井及び防災垂壁の落下被害が多くみられました。天井裏の吊り材の補強がとても大事です。

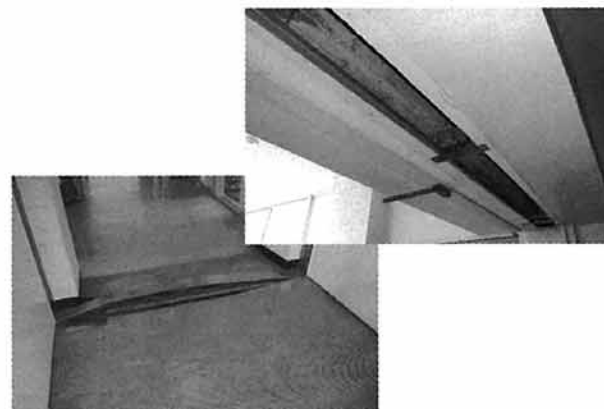
■RC建物のエクspansionジョイントの破損状況：当たり前といえばその通りですが1方向可動のEXPJの破損をたいへん数多く見ました。コスト面とのバランスが大事ですが、3次元可動可能のEXPJの使用は損傷防止に大変効果的だと思いました。

■天井からのエクspansionジョイントの脱落：人の上に落ちる可能性があり大変危険なので、落下防止の工夫が必要だと思いました。

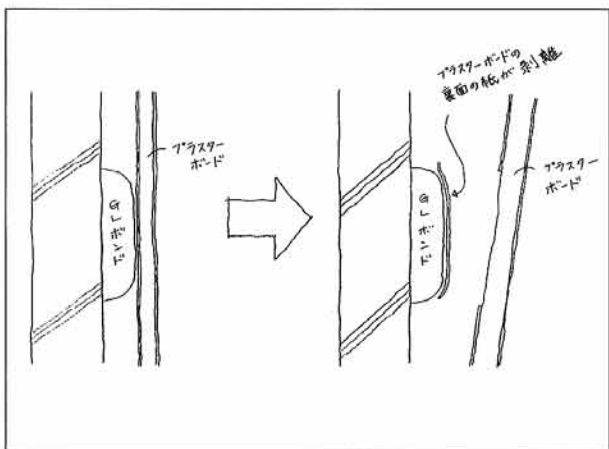
■ プラスターボードGL工法の内壁が倒れる被害を多く見ました。GLボンドは躯体にしっかりと接着されていて問題ないのですが、プラスターボード裏面の紙が剥離して結果として内壁が倒れていました。(杉浦)

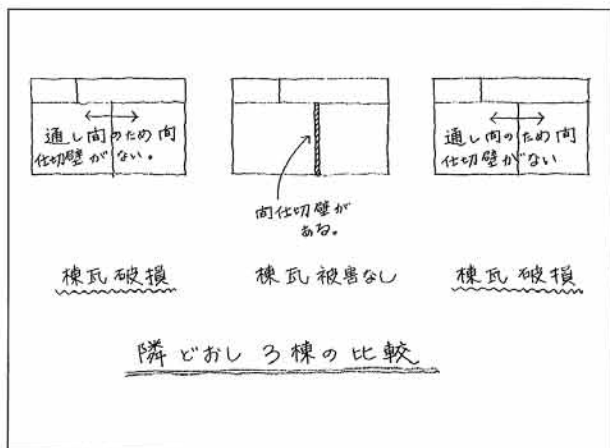
3棟ならんで建っているほぼ同じ大きさ・形状・築年数の木造2階建のうち、両端の住宅の棟瓦は破損したが中央の住宅の被害はなかった。両端住宅の2階の間取りは2部屋通し間になっていて建物中央に壁がなかった。中央の住宅の2階間取りも同様ではあったが、2部屋の境に壁があった。その壁は耐力壁ではなかったが、棟瓦の破損防止に対しては効果的であったのかもしれない。(釣り人)
