TOUKAI-0

補強した建物の地震に関する調査

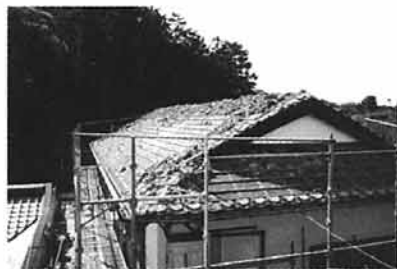
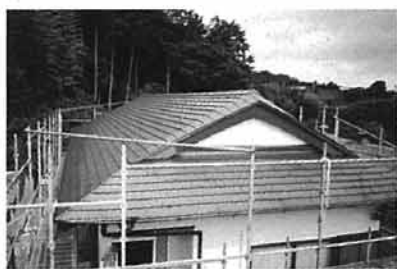
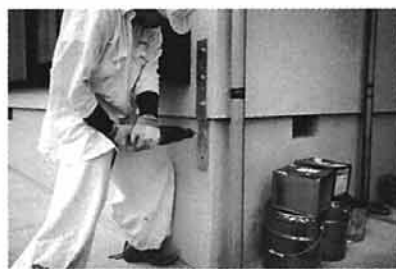
この家は、平成6年に建築されました。翌年の平成7年に阪神淡路大震災があり、多くの古い木造住宅が倒壊した状況を見るにあたり、御施主様が自分の家は比較的に新しい方ではあるが大きい地震対策として、とにかく重い屋根を軽い屋根にしたいという要望で日本瓦葺きを金属屋根に葺き替えました(写真:左・中央)。また1階出隅部分に外付けの特注ホールダウン金物を取付けし、柱の引き抜け防止をしました(写真:右)。

今回の地震に対して、近隣では屋根瓦の被害等があったようでしたが、この家は被害が無く改修の成果があったことを納得されていました。
(榛原支部)

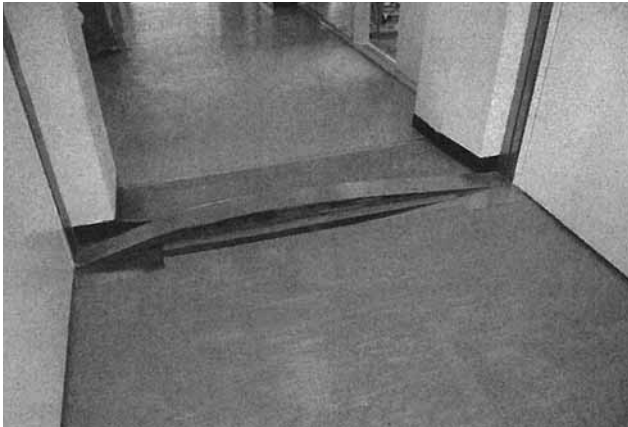
RC建物EXPJの損傷

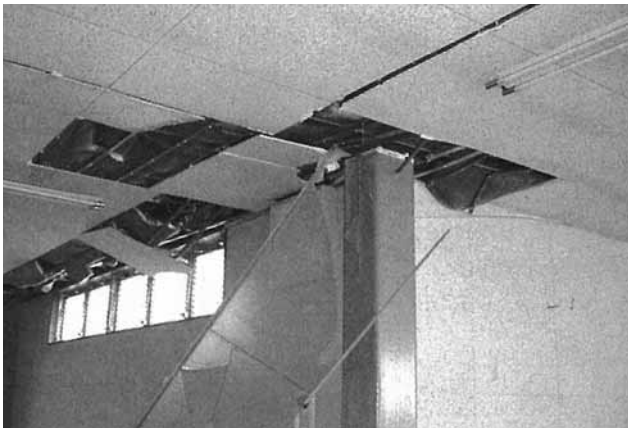
天井材の落下

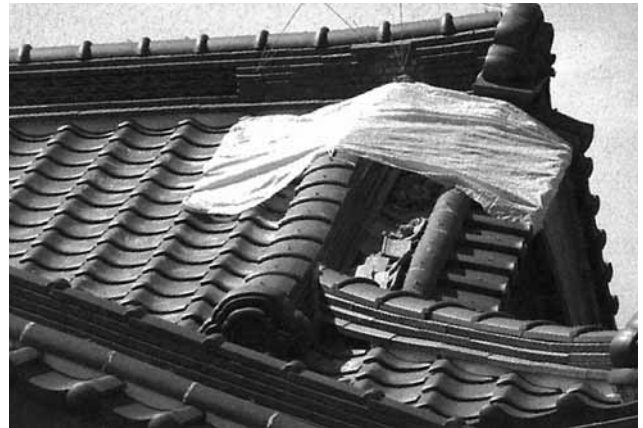
煉瓦の損傷

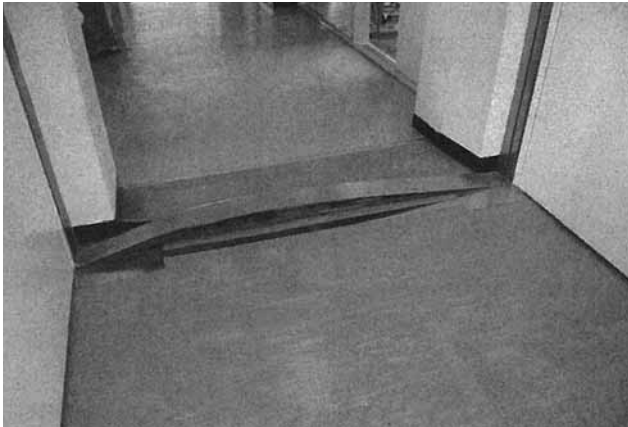
RC建物EXPJの損傷

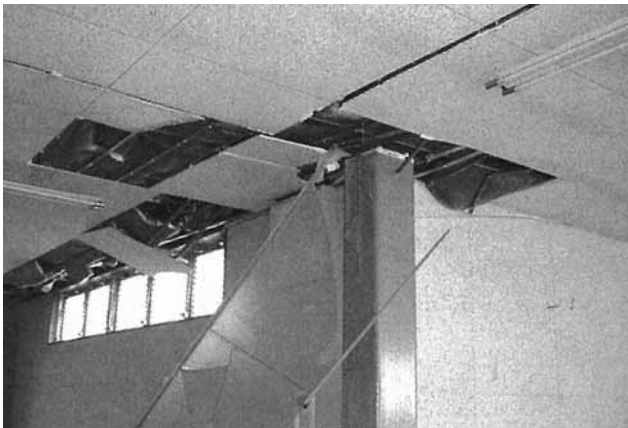
天井材の落下

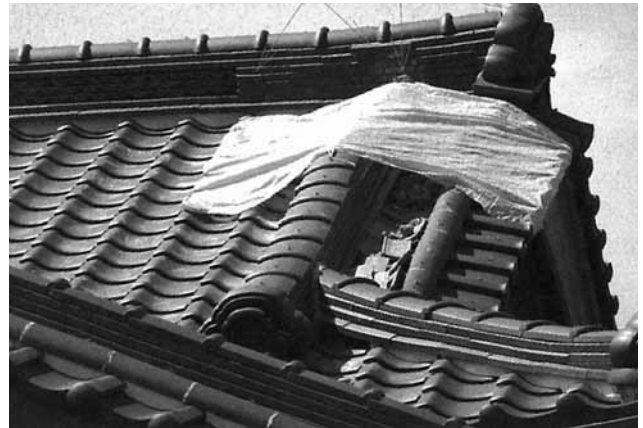
煉瓦の損傷
