### 総門について

### 楼門について

### 本殿について

### 神殿(拝殿)について

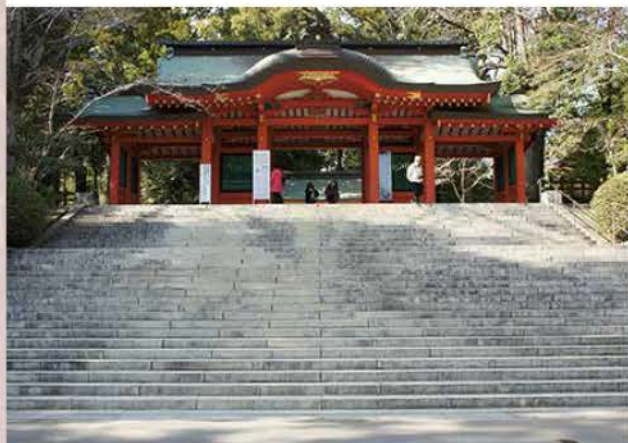
参道をさらに進み、石の大鳥居をくぐると、見えてくる建築が、総門です。華麗な朱塗りの総門で巾約20mの石段の上に仰ぐようにそびえる鮮やかな色彩が、とても印象的です。角柱の脚柱は、12本で構成されており、杉の緑と相まって見事であります。総門をくぐってすぐ目の前にある手水舎で、しっかりと心身を清め参拝へ進みます。

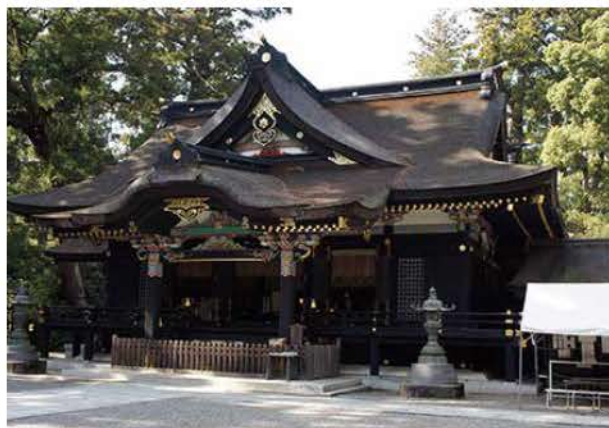
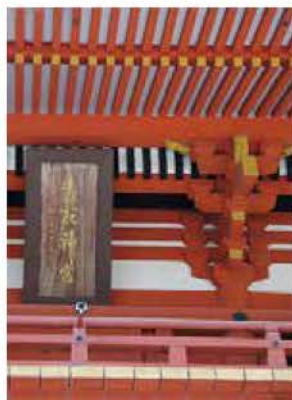
右に曲がると見えてくる建築が、朱塗りの楼門です。この楼門は、重要文化材に指定されています。また、掲額は、日露戦争時の名将である東郷平八郎の筆によります。なお、建造年は、元禄十三年です。

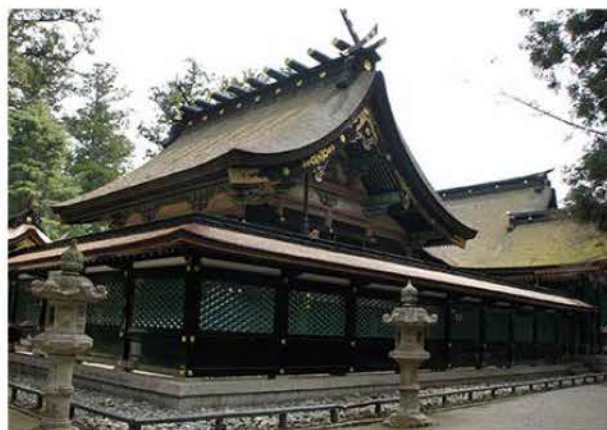
神宮の創建は、神武天皇18年なる由が古文書に記されているが、現在の本殿は、元禄13年(1700年)徳川幕府の手によって造営され、昭和52年に国の重要文化財として指定されました。昭和15年に国費を以て造営され、現在の黒漆塗りを基調とし極彩色を取り入れた装いとなりました。尚屋根の桧皮葺きについては、平成25年(2013年)に葺き替え工事が完成しています。
